福富住宅 NEWS!

Vol.24 平成 23 年 8 月

屋根瓦の修理！

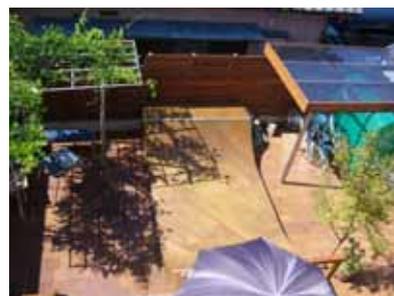
サイクルポート
玄関への
アプローチ

外構工事！～スケートボード用ミラツのある庭～
木製フェンスとサイクルポート、床には床用レガを敷き詰め、真ん中スケートボード用のミラツを作りました。
